# **Janderova vila čp. 312**

**v Lukesově ulici v Ústí nad Orlicí**

**STAVEBNĚ HISTORICKÝ PRŮZKUM**

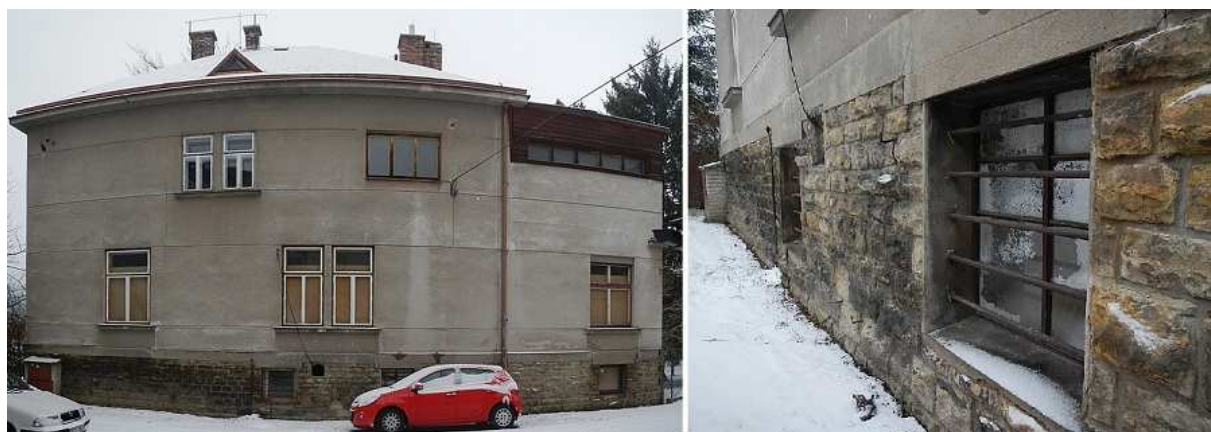
má v základě obvyklé, v úvodu popisu exteriérů uvedené řešení (hranolová římsa nad soklem je vždy nad okny do sklepa rozšířená, rozšíření je oddělené rytou ryskou a zakrývá zřejmě překlad), je téměř rovné, různorodá okna nejsou uspořádána do os, ale spíše střídavě, proto je nepopíšeme po podlažích, ale postupně zleva doprava; kromě těch vpravo mají vnější křídla otevíraná ven, na závěsech s kuželíky a kouličkami. Zcela vlevo je k soklu přistavěná elektroskříň s dvoukřídlými plechovými dvířky, která má boky z bílých cihel, také pultová stříška je z těchto cihel.

V přízemí je nejprve jedno okno, dělené do T, s obvyklou parapetní římsou parapetní římsy shora oplechovanou, následují v prvním patře dvě sdružená okna také dělená do T, na společné hranolové římsě, avšak menších proporcí; další sdružená okna na společné parapetní římsě s dělením do T se nacházejí pro změnu v přízemí; pod levým okrajem prvního z právě popsaných oken je teprve umístěno první okno do sklepa, v hluboké špaletě - v ní mříž, tvořená pěti vodorovně kladenými trubkami poměrně tenkými - nepůvodní, zřejmě zdvojené prošroubované okno v obezdívce z levé a spodní strany, zatímco nahoře a vpravo jde okno až prakticky ke špaletám výklenku. Následuje čtvercový nasávací otvor do kotelny, v hloubi kulatý (zasahuje i do římsy nad soklem; byl zřejmě krytý mřížkou, nyní odstraněnou); vpravo od oken přízemí následují v soklu dvě původní kovová osmitabulková pevná okna v hlubokých špaletách, s betonovými parapety a opět s těmi mřížemi v podobě pěti vodorovných tenkých trubek. Nad těmito okny je v prvním patře, spíše o něco více vlevo, trojdílné okno bez parapetní římsy, otevírané dovnitř, zřejmě mladší, protože kolem něj jsou poškozené vodorovné ryté rýhy – původní, výrazně užší okénko zřejmě bylo více vpravo, kde je patrná zazdívka, ovšem docela precizně opatřená cementovou omítkou.

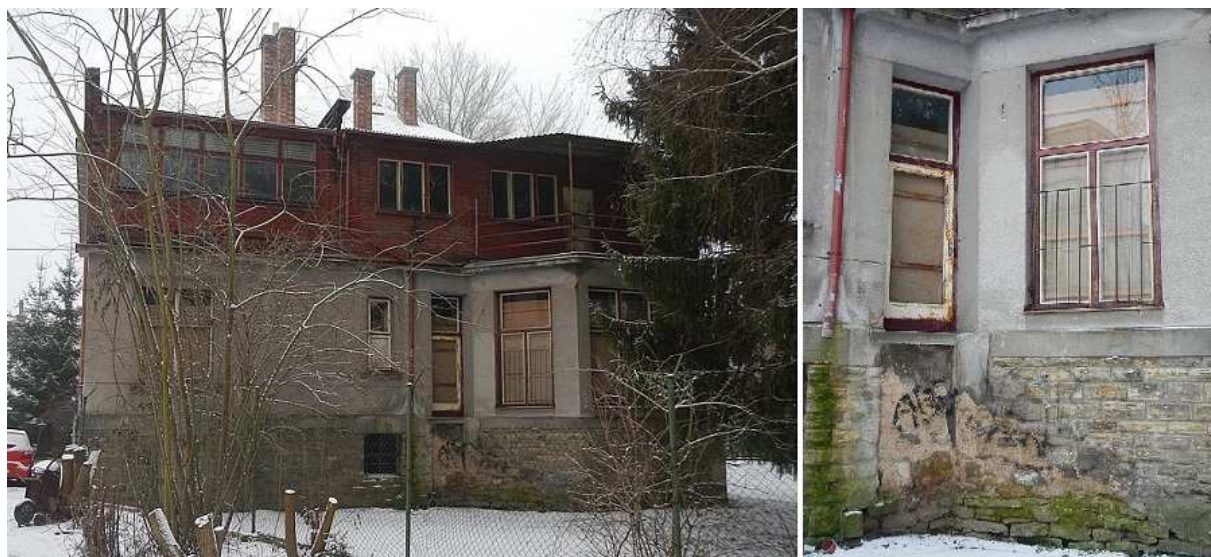
### **Východní průčelí**, tedy do parku,

má zcela vpravo polygonální rizalit, ovšem pouze v úrovni přízemí, v patře má nad předstupující částí rizalitu **teras** s prostým trubkovým zábradlím a stojkami, které nesou stříšku z vlnitého laminátu. Zbytek terasy kryje **nástavba prvního patra**, vodorovně bedněná, opatřená vlevo velkým pětidílným oknem se čtyřmi svislými poutci i poutcem pod vrchní třetinou a vpravo třemi trojdílnými okny (všechna okna se otevírají dovnitř), mezi druhým a třetím z nich jsou osazeny hladké plné dveře.

Níže lze hovořit o šesti okenních osách, s velkou mezerou mezi 1. a 2. osou a se 4.-6. osou na třech stěnách zmíněného rizalitu. V obvyklém způsobem pojednaném **soklu** jsou v 1. ose nízké plechové nebo železné dveře, na nichž byly namarkýrovány dřevěné rámové dveře, silně poškozené, s klikou a štítkem hranatých tvarů, z bílého kovu. Ve 2. ose okno úplně vysklené, druhotně přidaná mříž je přivařená k pevnému kovovému oknu, které bylo osmitabulkové. Pod třetí osou a dále doprava, kde se plynule snižuje, je patrný otisk odbouraného schodiště, projevující se neumělými zazdívkami a hrubou omítkou. Také partie kolem vyskleného okna o 2x6 tabulkách v 6. ose je omítnutá, v parapetu na mladší zazdínce – že tu bývaly dveře, potvrzuje i desková betonová markýza, částečně podepřená po bocích také omítnutými polopilíři.

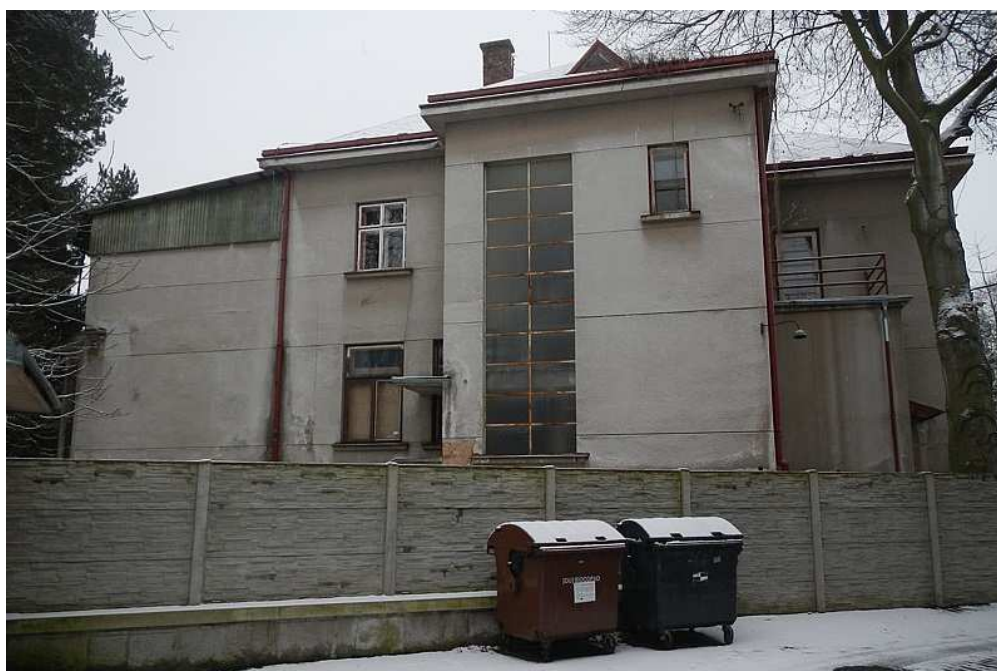
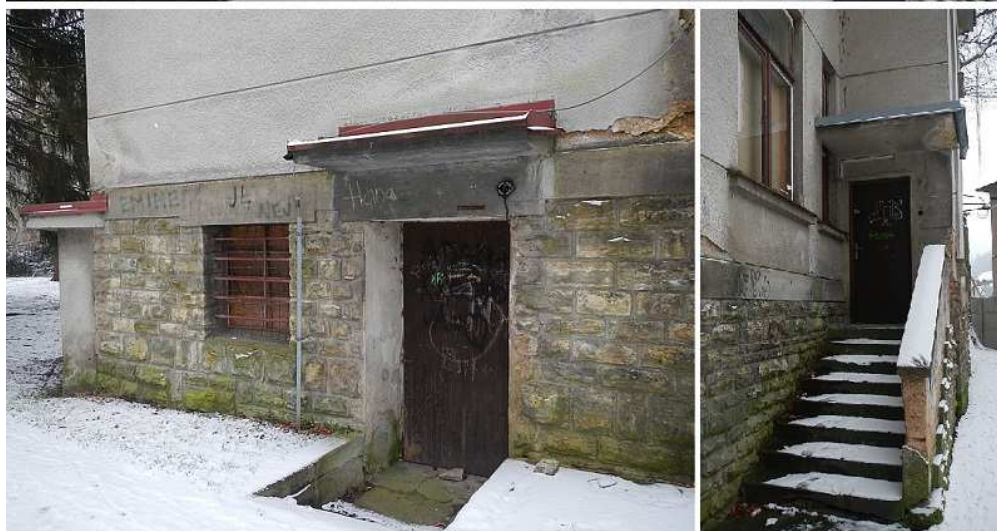
**Čelo schodišťového rizalitu** je dvouosé, v soklu jde o osmitabulková okna s mřížemi z pěti trubek ve špaletě, v nadzemní části vlevo přes obě podlaží vysoké kovové pevné okno s různorodým strukturovaným zasklením, sedící na hranolové římsě, vpravo pak v přízemí žádný otvor, v patře dvoudílné dvojité okénko o dvou tabulkách nad sebou, sedící na hranolové parapetní římsě (ta je však výš než probíhající linka v omítce; vnější křídlo ven otevíravé, zpevněné kovovými úhelníky, na vysokých závěsech s kuželíky a bambulkami.

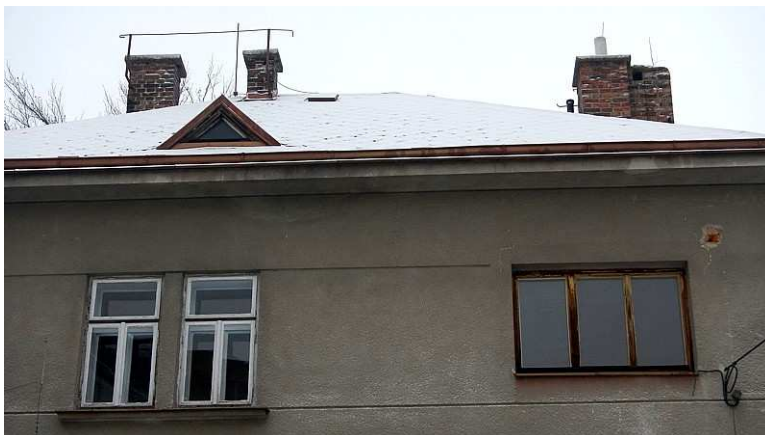
jsou kryté zřejmě eternitem, v pultovém zastřešení s mírným sklonem nad bývalou terasou, tedy zhruba ve východní třetině vlnitým sklolaminátem. Zbýlý hlavní objem je nad hlavní římsou v jednotné výši opatřen

soustavou **zvalbených ploch**, s hlavním hřebenem tvaru L nad přímými stranami, tedy jižní a východní. Členitější zbýlý obrys si vynutil krátké hřebeny v poloviční výšce, vybíhající nad severní (schodišťový) a západní rizalit. Několik převážně štíhlých **komínů** (ponejvíce východně při severojižním hřebeni) je vyzděno z režných cihel a zakončeno hranolovými betonovými římskami. Nad východní stranou jsou dva, nad ostatními po jednom drobném vikýři se sedlovou stříškou a nečleněným trojúhelníkovým **okénkem**.

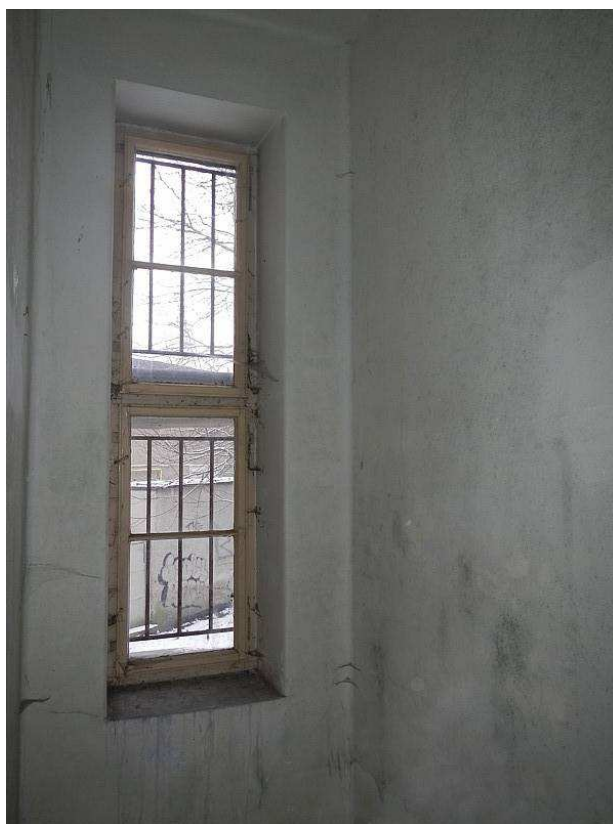
### **Místnost 106**

je nepravidelná, protože do jejího severozápadního kouta je vestavěná předešle popsaná komora 105. *Podlaha* betonová, krytá PVC, *strop* rovný.

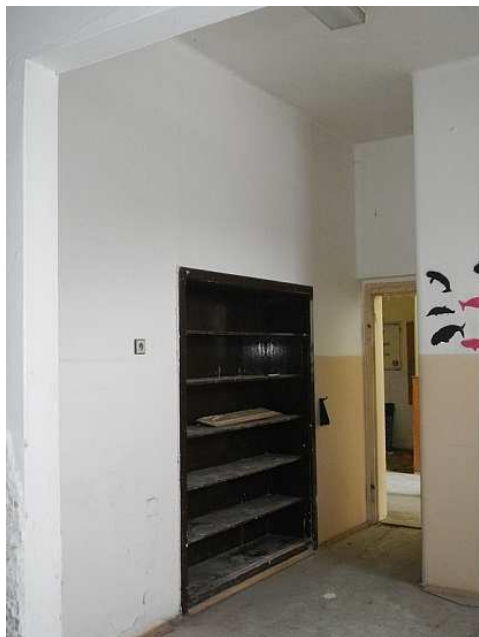
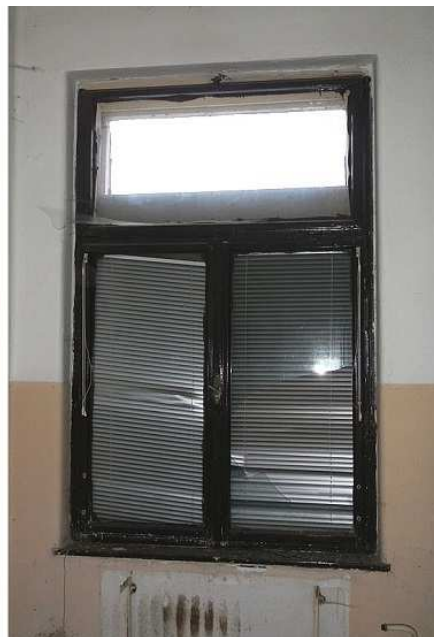
v jihový-  
chodním koutě  
vestavěné komínové  
těleso s mohutným  
postamentem nezná-  
mého účelu

a v jižní  
stěně vestavěná  
policová skříň,  
lemovaná úzkým  
neprofilovaným  
prknem, jinak  
naprosto nezdobná,  
s pěti policemi.

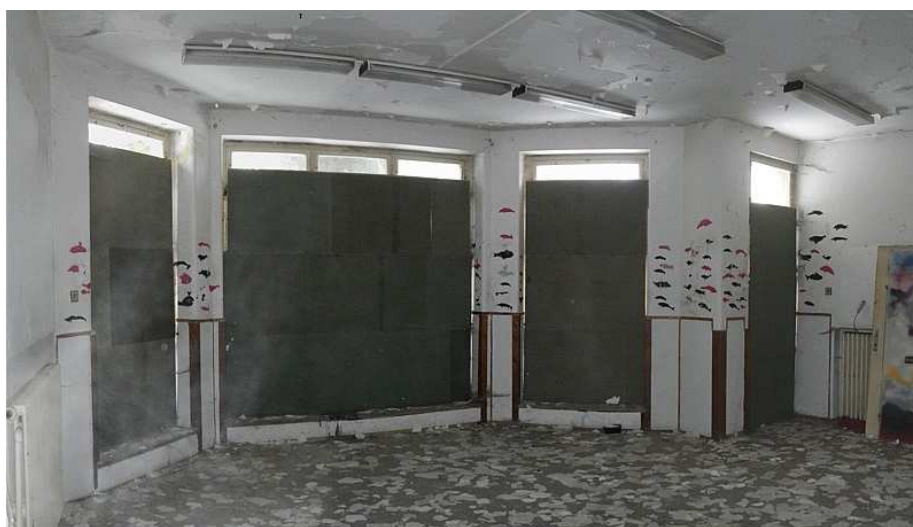
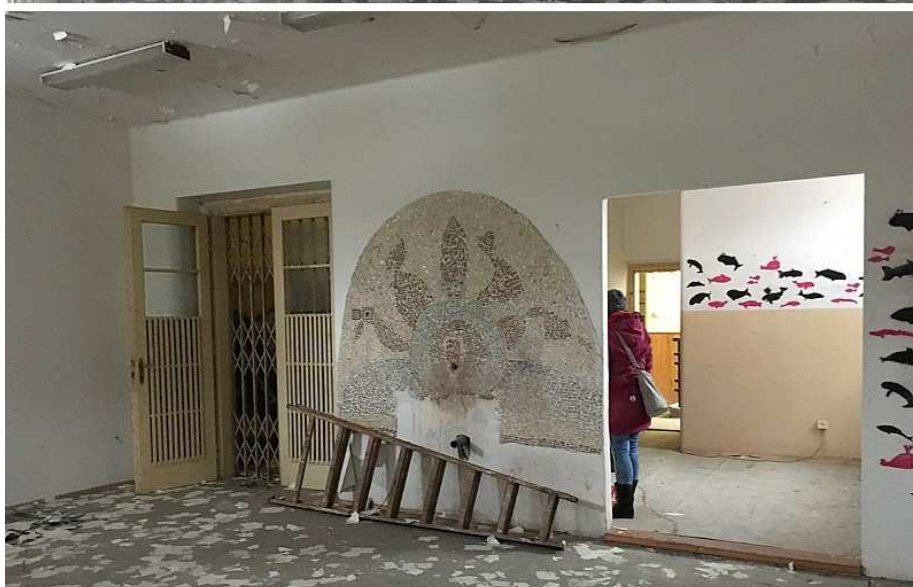
### Veliký pokoj 107

má nepravidelný půdorys, protože k němu náleží plocha ve velkém lichoběžníkovém arkýři při levé, podstatné části východní stěny. Podlaha je nyní betonová, strop rovný omítaný.

Všechny tři stěny arkýře ve východní stěně jsou vybaveny velkými okny (uprostřed dokonce okno trojdílné) s nizouč-  
kými parapety, krytými dřevěnými deskami, nicméně je tu provizorní za-  
bednění téměř na celou výšku oken, takže je nelze blíže studovat. Ve zbýva-  
jící pravé části je zřejmě dveřní otvor s vysokým nadsvět-  
líkem, ovšem také zabetonovaný, takže ho nelze blíže popsat.

V jižní stěně je vlevo nízký výklenek, poměrně široký, pro radiátor.

V *západní stěně* vlevo jsou velké dvoukřídlé prosklené dveře, jež jsme popsali z haly 102, s tím z velké části dochovaným zasklením, jeho leptaný vzor imituje hustou spleť větvíček a tabulky jsou lemované fasetami; i z této strany jsou spodní tři pětiny opatřeny svislým pobitím laťkami s mezerami, aby tedy zasklení nebylo ničeno; klika chybí, zachoval se oválný převýšený štítek s taktéž oválnou krytkou na otvoru pro klíč, závěsy půlkulatě zakončené. Vpravo pravoúhlý průchod do 106.

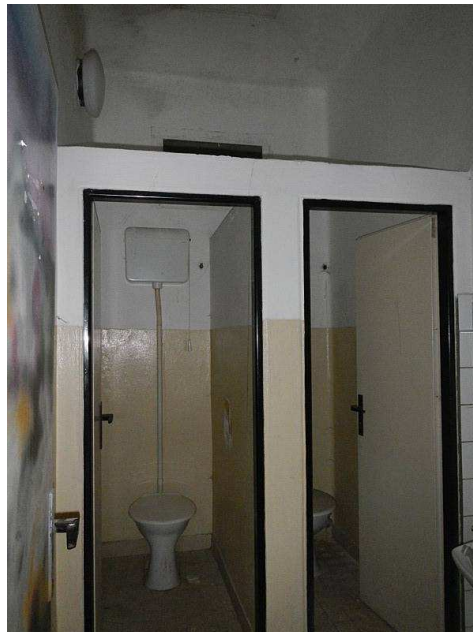
ve *východní části* jsou vestavěné dvě kabinky, dělené příčkami pouze 210 cm vysokými a přístupné hladkými plnými dveřmi s bakelitovými klikami a štítky v ocelových zárubních. Ve východní stěně nahoře je zřejmě pevně zasklené okénko v dřevěném rámu, který je zatřený vápnem.

Na *podlaze* drobné čtvercové nažloutlé dlaždičky, strop tvoří plochá necková *klenba* se zrcadlem, vymezeným pouze omítkovým ústupkem.

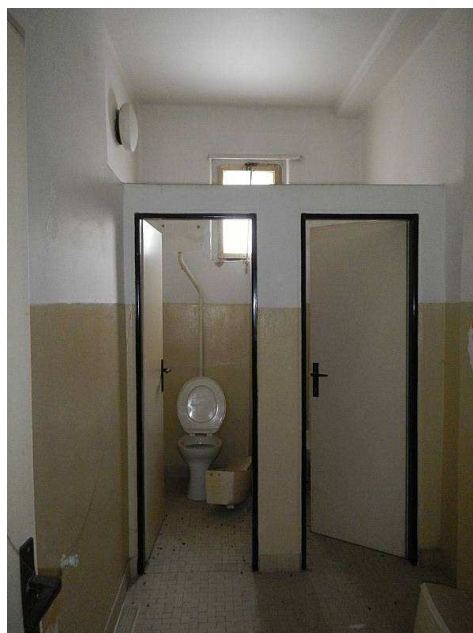
mají dlažbu z drobných obdélných dlaždiček špinavě okrových, z podobných dlaždiček čtvercového formátu je i sokl, výše pak olejový nátěr; omítaný strop.

Ve *východní části* jsou opět dvě kóje, přístupné podobnými dveřmi se stejnými klikami a štítky a ve stejných zárubních jako ve 108, všechno tovární výroby; ve stěně nad kójemi je okénko na dole umístěných závěsech, půlkulatě zakončených, okno je tedy výklopné, ovládané jakousi tyčí, v mělkém pravoúhlém výklenku s vysokým plným parapetem.

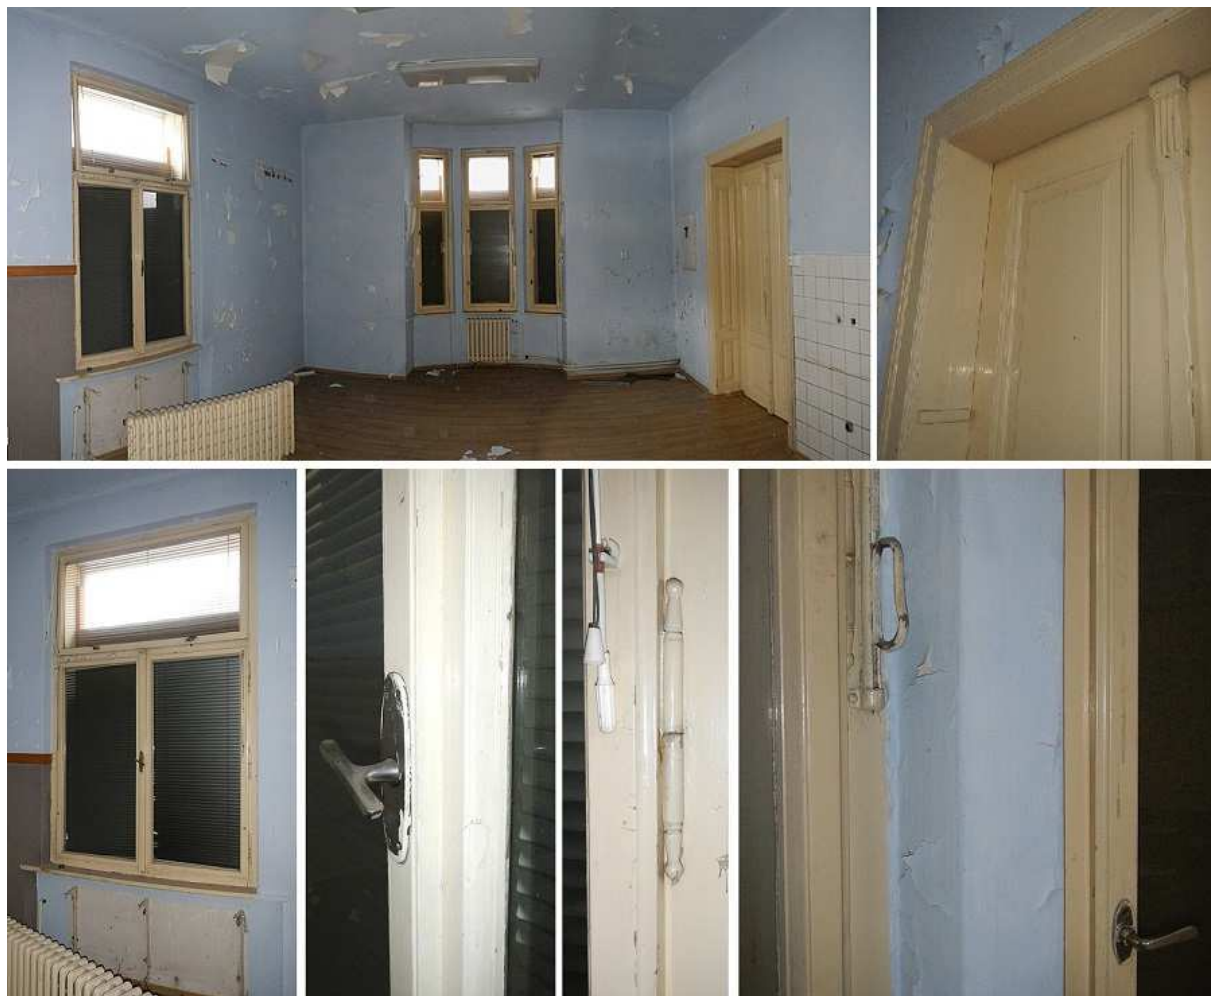
V *severní stěně* vlevo dveře podobné kompozice, jako jsme popsali posledně ve 111, tedy o dvou výplních nad sebou, včetně zajímavé klapačky; klika a štítek odcizeny; navíc je tu deštění na celou hloubku zdi, které je rámové konstrukce s užoučkými profilovanými výplněmi, které jsou stejně komponované, jako na vlastních dveřních křídlech, tzn. dole nízká výplň, výše potom vysoká; v překladu jedna úzká výplň. Dále vpravo je bělinový obklad asi

150 cm vysoký, protože tu bývalo umyvadlo, a další bohatě dimenzované, velmi podobné dvoukřídlé dveře: podle odlišné kompozice výplní na dveřních křídlech (mají totiž tři výplně nad sebou, z nichž vrchní je nízká) je i deštění opatřeno na bocích třemi výplněmi nad sebou; klapačka dveří má opět hranolovou patku a kanelovanou hlavici; u těchto dveří je zachovaná klika částečně anatomická a oválný převýšený štítek.

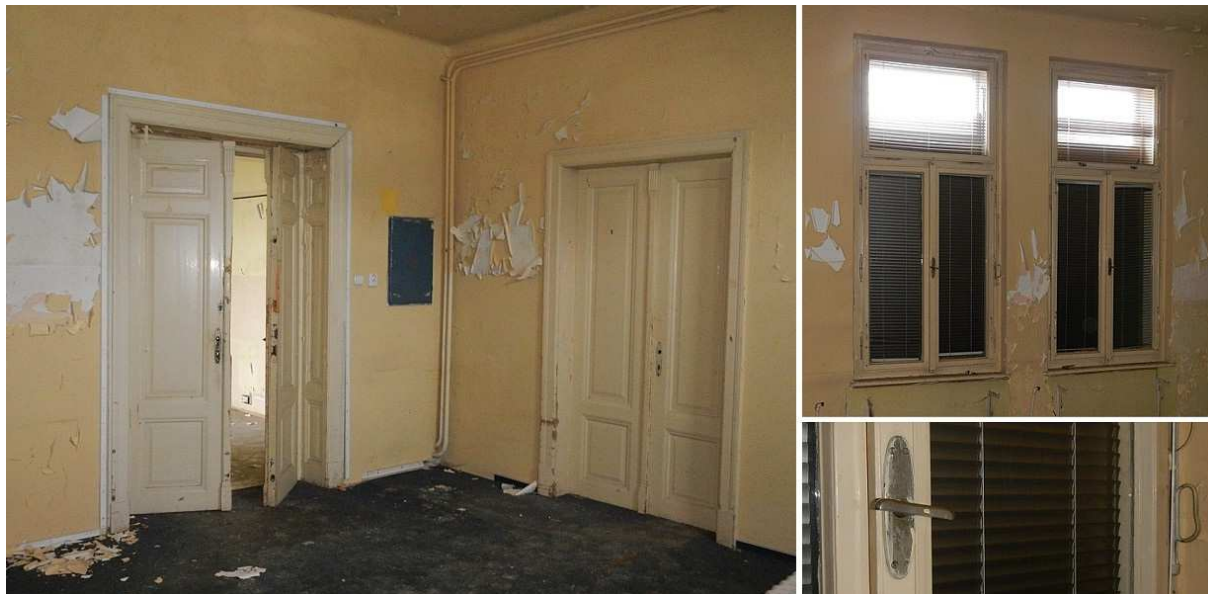
Dveře vlevo ve *východní stěně* jsou spíše podobné levým dveřím v severní stěně, deštění je však užší, takže nemá výplně, ovšem obložková zárubeň má na čele hladké soklíky, je lemovaná, jako u všech předchozích dveří, ploše profilovanou lištou; ani u těchto dveří není zachovaná klika a štítek.

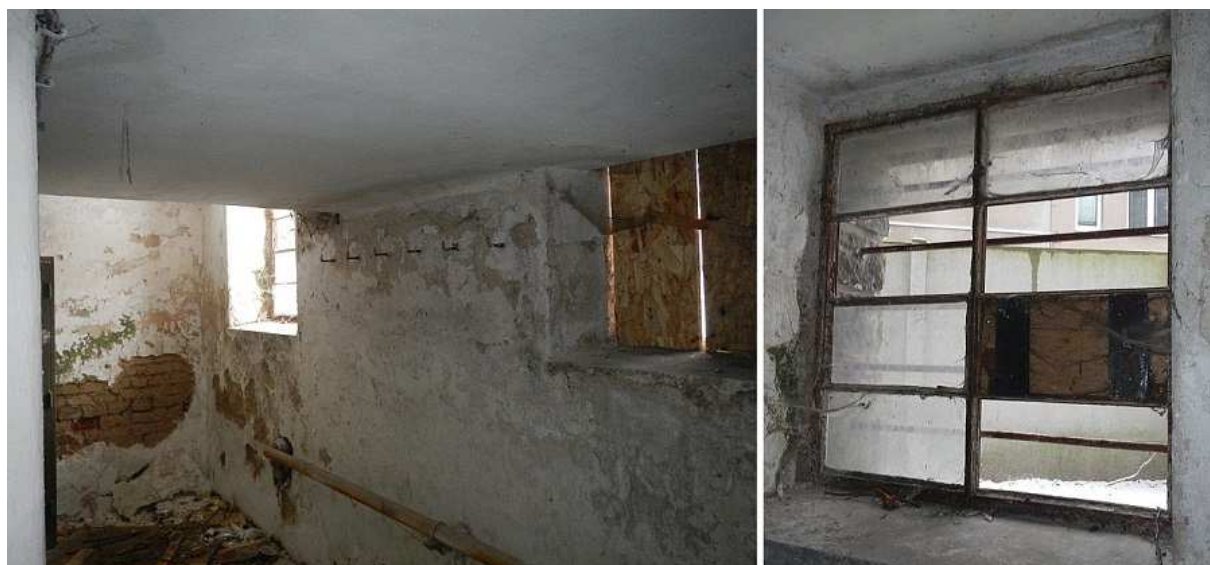
**Chodbovitá východní část** má ve východní stěně pravoúhlý výklenek, stěny jsou omítané, v narušeních, zvláště v severozápadní části, jsou patrné cihly. V jižní čele chodby jsou vstupní dveře, z jižní strany hladké, kdysi snad s vyříznutým otvorem, který byl později

opět přeplátován, a se zámečnický zpracovanými závěsy, lehce anatomicky tvarovanou mosaznou klikou a úzkým svislým štítkem společným i pro klíč, nahoře a dole půlkulatě uzavřeným; na rubu dveří, taktéž v zásadě hladkých, je vidět lišta, kdysi lemující zmíněný otvor, asi opatřený původně nějakou mřížkou nebo vůbec volný, nejsou tu svlaky, zámek v provizorně přiložené dřevěné desce je opatřen podobnou klikou a zámkem jako z jižní strany. Zárubeň je prostá obložková. V západním boku chodby ani v západní stěně rozšířené části otvory nejsou.

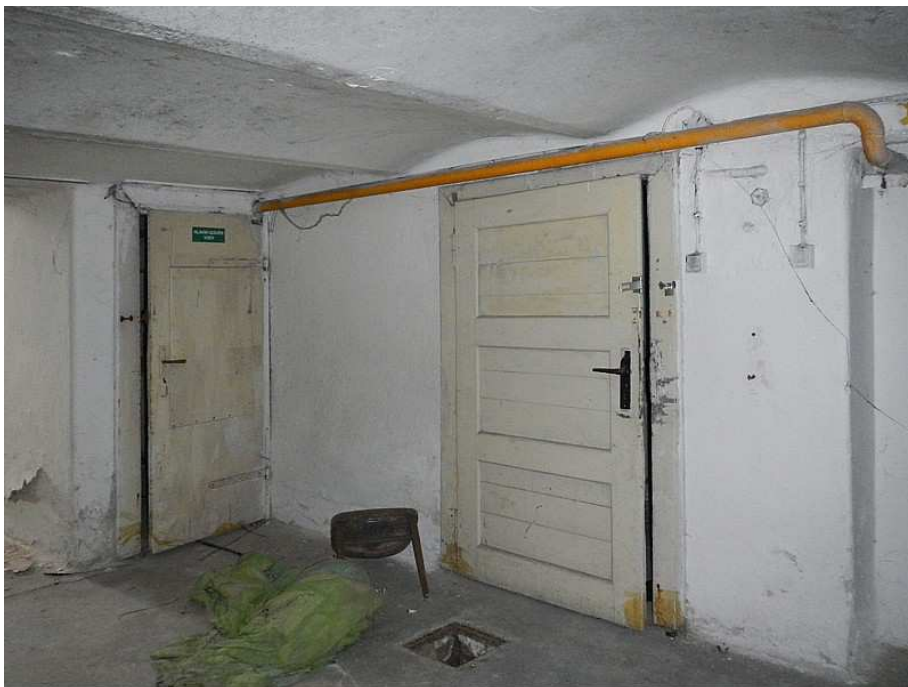
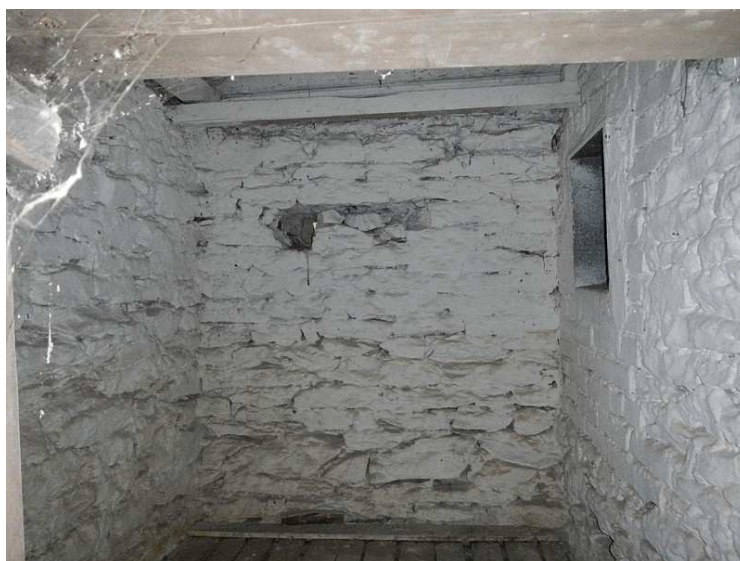
## Malá obdélná prostora 03

sloužila  
pravděpodobně jako sklad  
brambor, protože místo *podlahy* je  
tady prkenný rošt, také *strop* je  
dřevěný z překládaných fošen;  
stěny z lomového kamene nejsou  
omítané, pouze bílené.

Žádné další otvory,  
kromě vstupu, jehož průchod je  
obedněný, tady nejsou, pouze  
v levé části východní stěny nad  
vysokým parapetem výklenek,  
vyložený prkny.

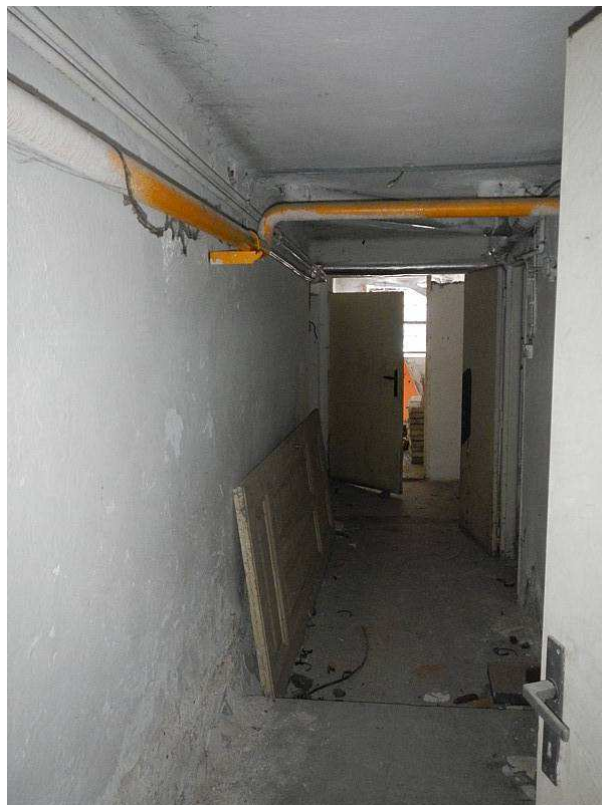
### Sklepní chodba 04

má rovný *strop* s poměrně výrazným *fabionem* po severní straně a betonovou *podlahu* ve dvou úrovních, oddělenou vyrovnávacím stupněm,

ve *východním čele* jsou osazené hladké plné dveře s bakelitovou klikou a štítkem do komory 010,

*jižní stěna* je členěná ústupkem, zhruba uprostřed je vstup hladkými plnými dveřmi s téměř chybějícími klikami a štítkem a dále vpravo podobné hladké plné dveře do kotelny, oboje v ocelových zárubních, taková zárubeň je i v průchodu k západu.

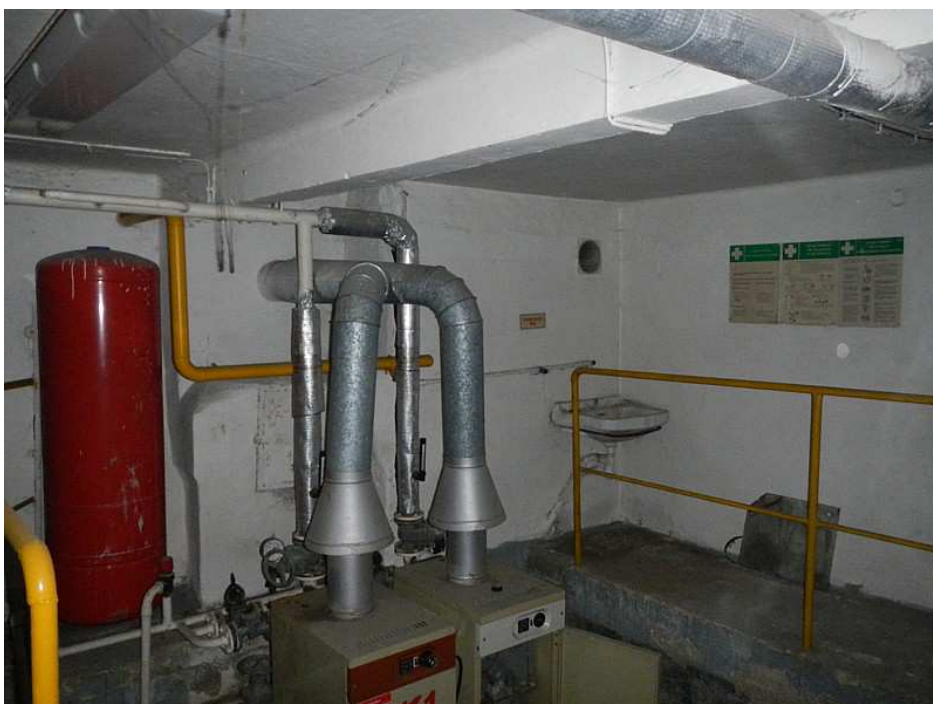
### Kotelna 07

Velký, zhruba čtvercový prostor, zmenšený vestavbou v severovýchodním koutě, jejíž část tvoří také komín. *Strop* je členěný asi železným a obetovaným trámem, betonová *podlaha* má dvě úrovně, ve střední části je tedy výrazně prohloubená a v této prohloubené části na betonovém podstavci stojí dva kotle. Prohloubenina je vymezená zábradlím z kovových kru-

hových profilů, sestupuje se do ní v jižní části západního obvodu po dvou betonových schodech.

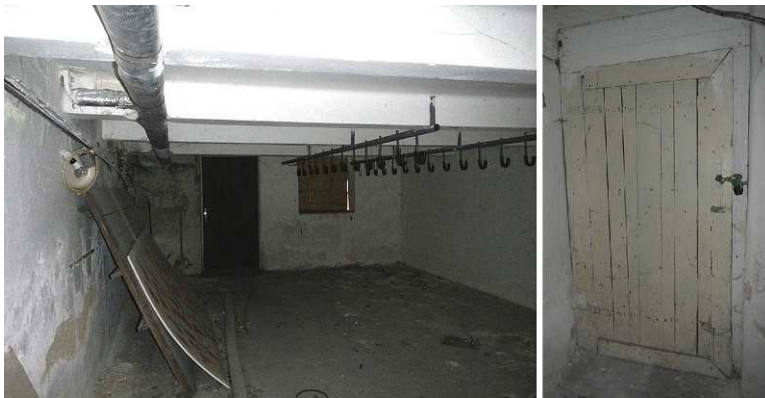
V *severní stěně* jsou vlevo v ocelové zárubni osazené svisle bedněné dveře se štítkem z bílého kovu, klika chybí, a vpravo čtvercový výklenek s plným parapetem a okénkem, které je zabedněné dřevotřískou.

Ve *východní stěně* jsou další hladké plné dveře v ocelové zárubni a se silně poškozeným štítkem, bez klik.

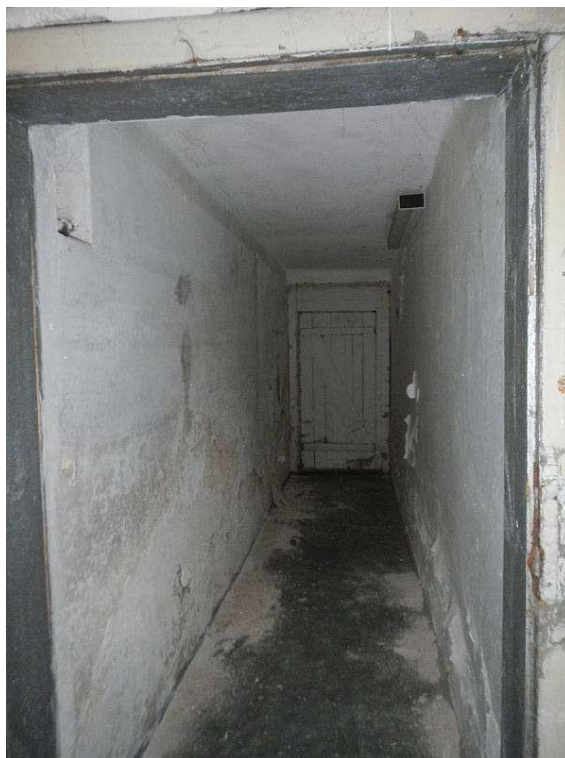
### Sklep 012

má charakter poměrně úzké chodby s betonovou podlahou a rovným stropem,

v *západním čele* se nacházejí dveře, které jsme popsali v 02, z obou stran výplňové, je patrné vodorovné bednění výplní, bakelitové kliky a štítky,

ve *východním čele* svisle bedněná dvířka, která jsme z jedné strany popsali v 01, ze západní strany mají svlaky a také zavětrování v podobě šikmo položeného prkna, rozepřeného mezi nimi.

- str. 44     **Sklep 011 od jihu, zdejší dvířka v západní stěně a průhled sklepem 012 od západu.** Foto L. Svoboda 2022.
- str. 45     **Sklep 013 od jihu.** Foto L. Svoboda 2022.  
(dole:) **Schodiště a hala 201: Zábradlí hlavního schodiště a jeho detaily, schodišťový prostor od jihu a hala v patře od jihozápadu.** Foto L. Svoboda 2022.

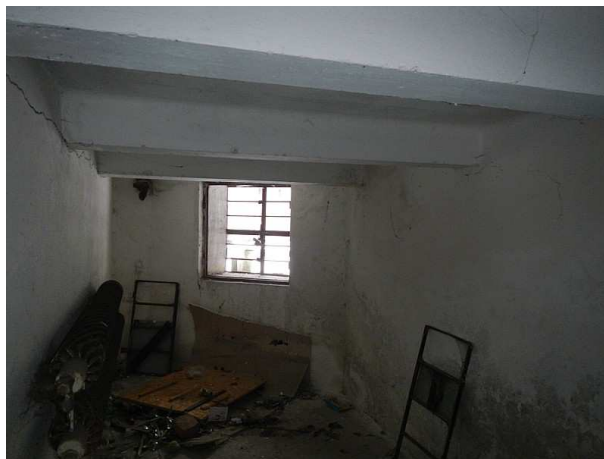
### Sklep 013

je lichoběžníková prostora s podlahou z betonové mazaniny a stropem, členěným třemi betonovými trámy;

vstup vlevo v *západní stěně* hladkými plnými dveřmi jsme již popsali (viz 011),

dále je tu už jen okénko v severovýchodní stěně, původně zřejmě dveře, ale parapet je dozděný, okno má dokonce 2x6 tabulek, tedy vždy 6 úzkých vodorovných tabulek nad sebou, střední příčel je dodatečně zesílený; je tu rám i po vnitřním okně, jehož obě křídla jsou tu postavená – šlo o křídla kovová se čtyřmi tabulkami nad sebou.

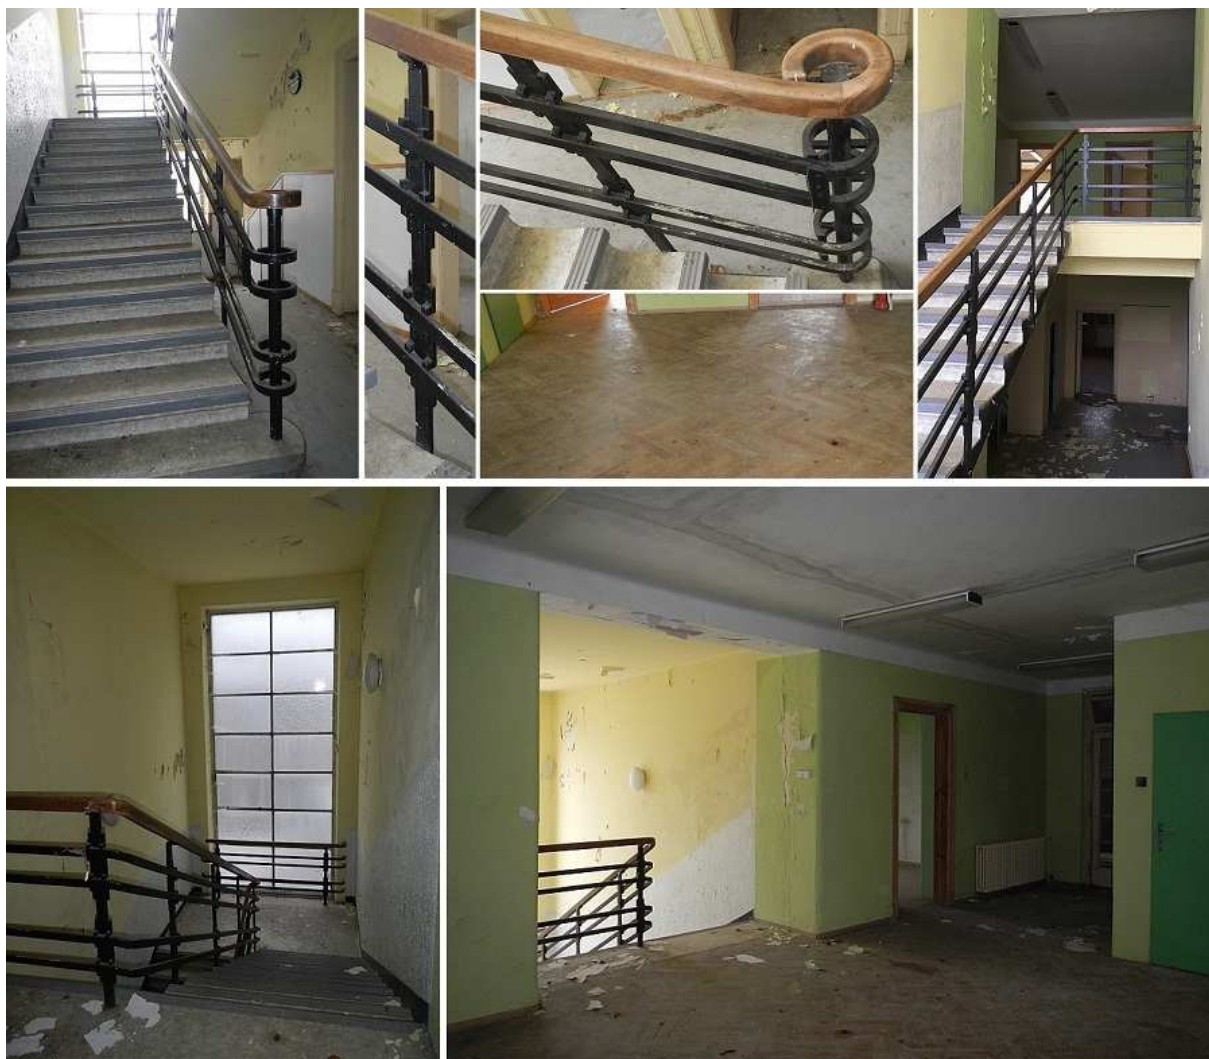
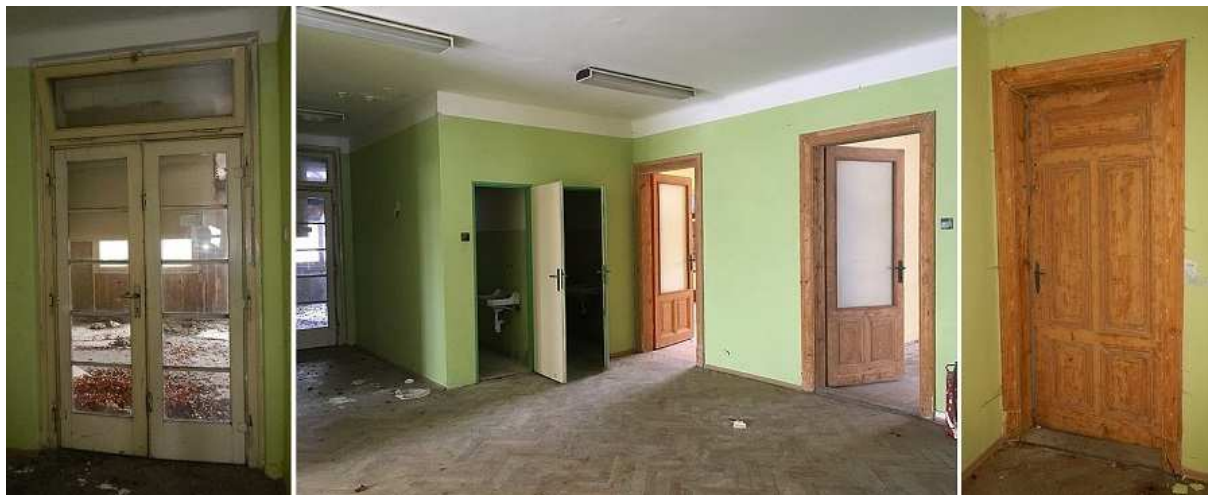
### Schodiště do patra a zdejší hala 201

*Schodiště* je dvouramenné, obložené PVC a gumovými profily, takže profilaci nelze dobře studovat, pokud tu tedy byla; je samonosné, tedy vykonzolované a má poměrně zajímavé **zábradlí**, z něhož nejlépe působí začáteční sloupek, kolem nějž se čtveřice pásů obdélného profilu, které sledují stoupání schodiště, ovíjejí až do úplného kruhu (kdysi tady nad prvním schodem snad byla i vrátka, protože je tu připevněn plech úhlového profilu, jinak nesmyslný); zmíněné čtyři pásy jsou soustředěny do dvou dvojic, stejný tvar má i broušené

dřevěné madlo, které samozřejmě jinak kovové zábradlí zakončuje. Zhruba při každém třetím schodu je připevněna stojka opět obdélného průřezu, která nese stoupající pásy pomocí spojek ve tvaru L, které nesou pásy ve větších mezerách shora i zespodu; v užších mezerách jsou spojené do tvaru C.

Na mezipodestě je při *severní stěně* zřízeno velké pevně zasklené okno kovové konstrukce s různě strukturovanými skly (původní skla mají i jinde použitou strukturu hustého křoví, nejsou však v úplnosti dochovaná); aby se sklo nerozbilo, je před něj představeno zábradlí stejného typu jako podél ramen schodiště, ovšem ony čtyři pásy i madlo jsou zde samozřejmě vodorovné, na koncích stočené ke zdi.

První patro – parketové podlahy. Prostor hlavního schodiště včetně zábradlí a velkého okna. Dveře z let 1910-11 včetně zárubní a původního kování (viz grafické vyhodnocení). Drobná dlážděná plocha ve 210.

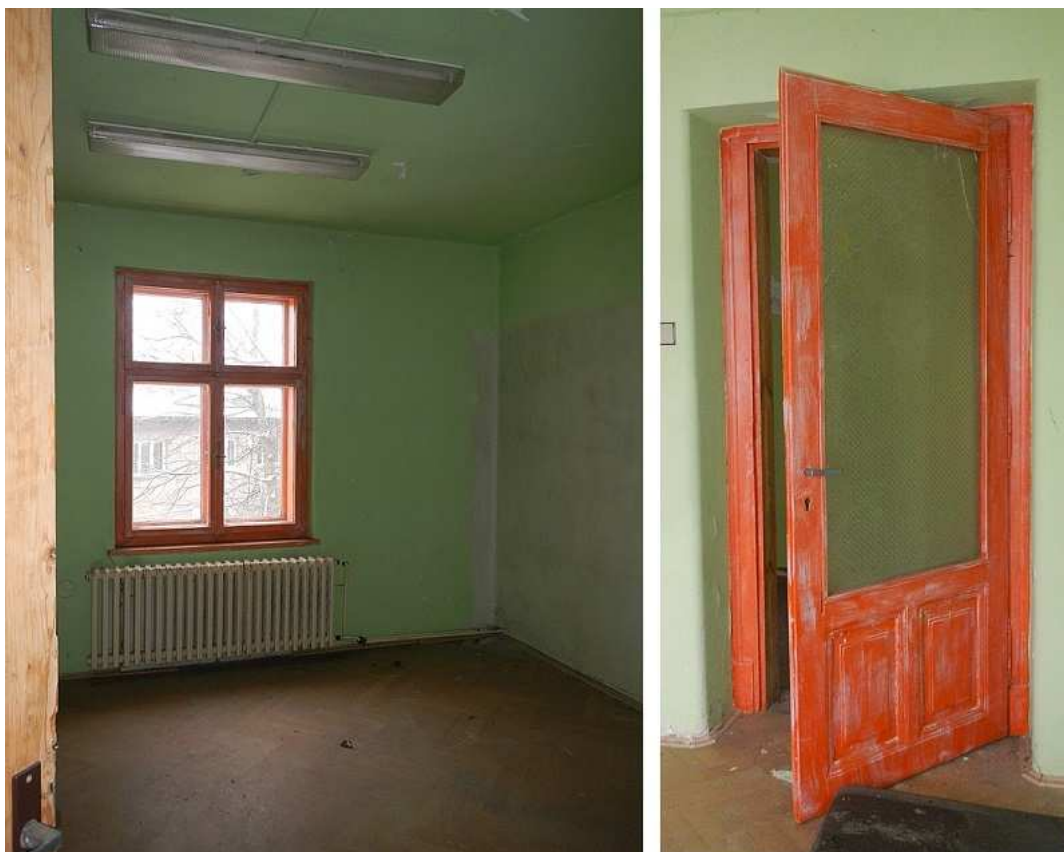
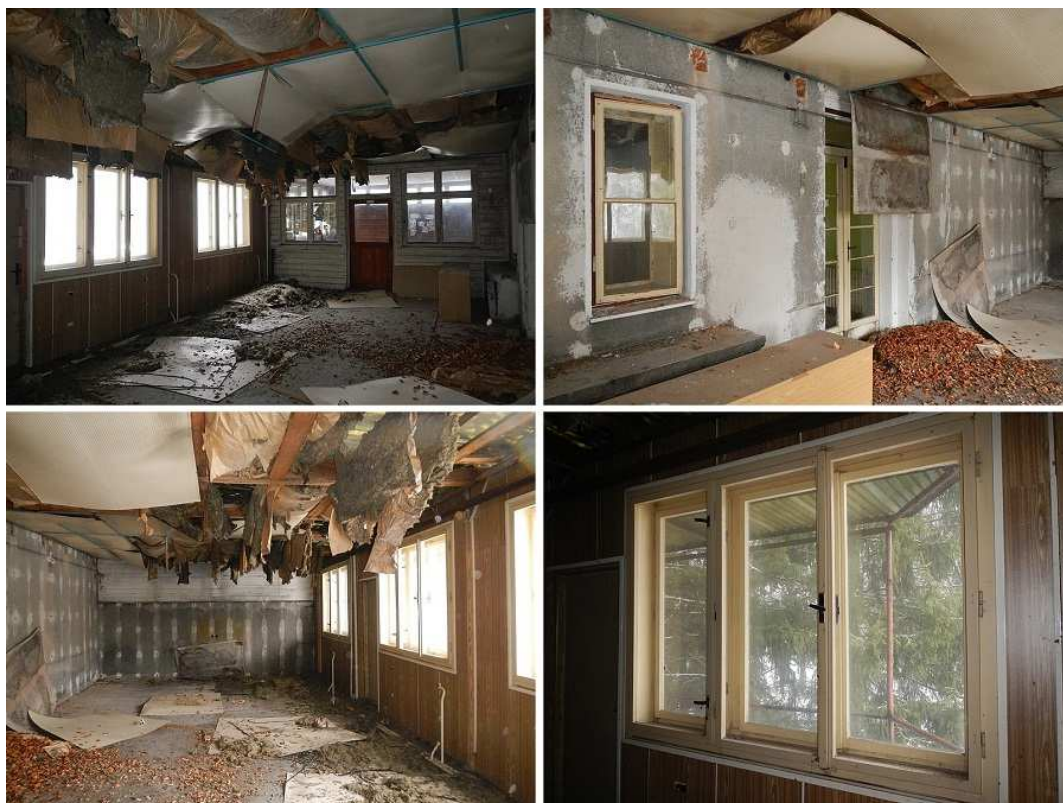
### Velká místnost 205

silně poškozený *stropní podhled* byl zřejmě z nějakých pásů, přidržovaných obdélným rastrem z latí (částečně odstraněno, místo toho visí ze stropu cáry izolace a je vidět

i poškozená střešní krytina z vlnitého laminátu).

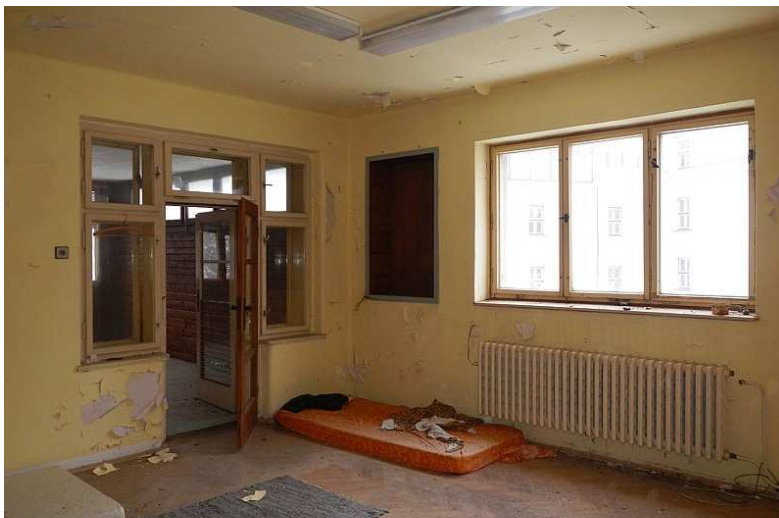
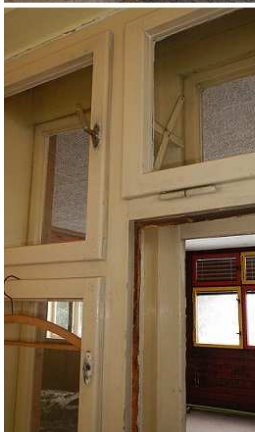
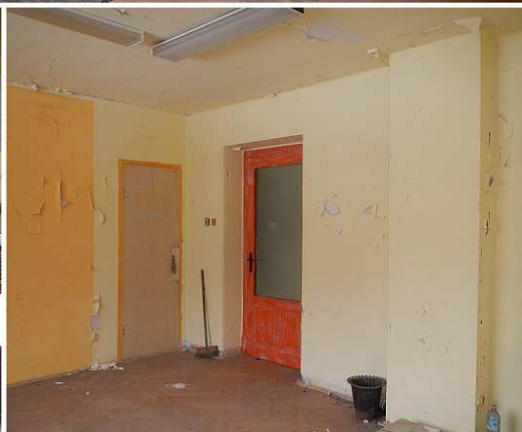
## Pokoj 209

Ve *východní stěně* vpravo je umístěna sestava balkónových dveří a trojdílného okna, jak jsme jí popsali ze 206: dřevěné prvky neprofilované, pouze na hranách lehce zaoblené, spoje kolíčkové, půlolyvy z roku 1933, závěsy půlkulatě zakončené, horní křídla pouze nade dveřmi spřažená, dříve ovládaná táhlem a pákovým mechanismem, pod bočními částmi parapetní prkna a i to výklopné okénko nade dveřmi má půlolyvu z roku 1933 na nevelkém oválném štítku; níže

dvojitě dveře - východní se jeví jako původní, západní dveře i tím, že nemají nátěr v barvě slonová kost, ale přírodní napouštěný povrch, se jeví jako mladší, přestože jsou prosklené a mají čtveřici skel nad sebou oddělených tenčími, ale i o něco širšími příčníky; tyto dveře mají bakelitové kliky a štítky.

*Jižní stěna* má vlevo vestavěnou skříňku přesně na výšku trojdílného okna, které se nachází dále vpravo (skříňka měla pět poliček, ale prkna jsou odcizena); řečené okno je zdvojené prošroubované, na závěsech půlkulatě zakončených; má tenkou parapetní desku nad plným parapetem, olivy a půlolyvy bakelitové, na štítcích se zaoblenými rohy, také bakelitovými; dvoukřídlé okno je tu vlevo, vpravo je okno výklopné, se závěsy dole.

- chybějící, poškozené nebo nepůvodní kování na hodnotných dveřích a oknech
- chybějící zasklení a různá další poškození oken a dveří
- nevhodné okno pokoje 209, nepůvodní dveře vedlejších vstupů

Důsledná a historicky věrná snaha o uvedení vily do podoby z roku 1933 by představovala nutnost pečlivé repase všech oken a dveří, zhotovení replik chybějících, nevhodně vyměněných a poškozených částí kování a teprve nakonec zasklení. Místo nynějšího okna pokoje 209 by mělo být osazeno trojdílné okno s poutcem pod horní třetinou, původní výšky a v detailu analogickém s ostatními okny z roku 1933.

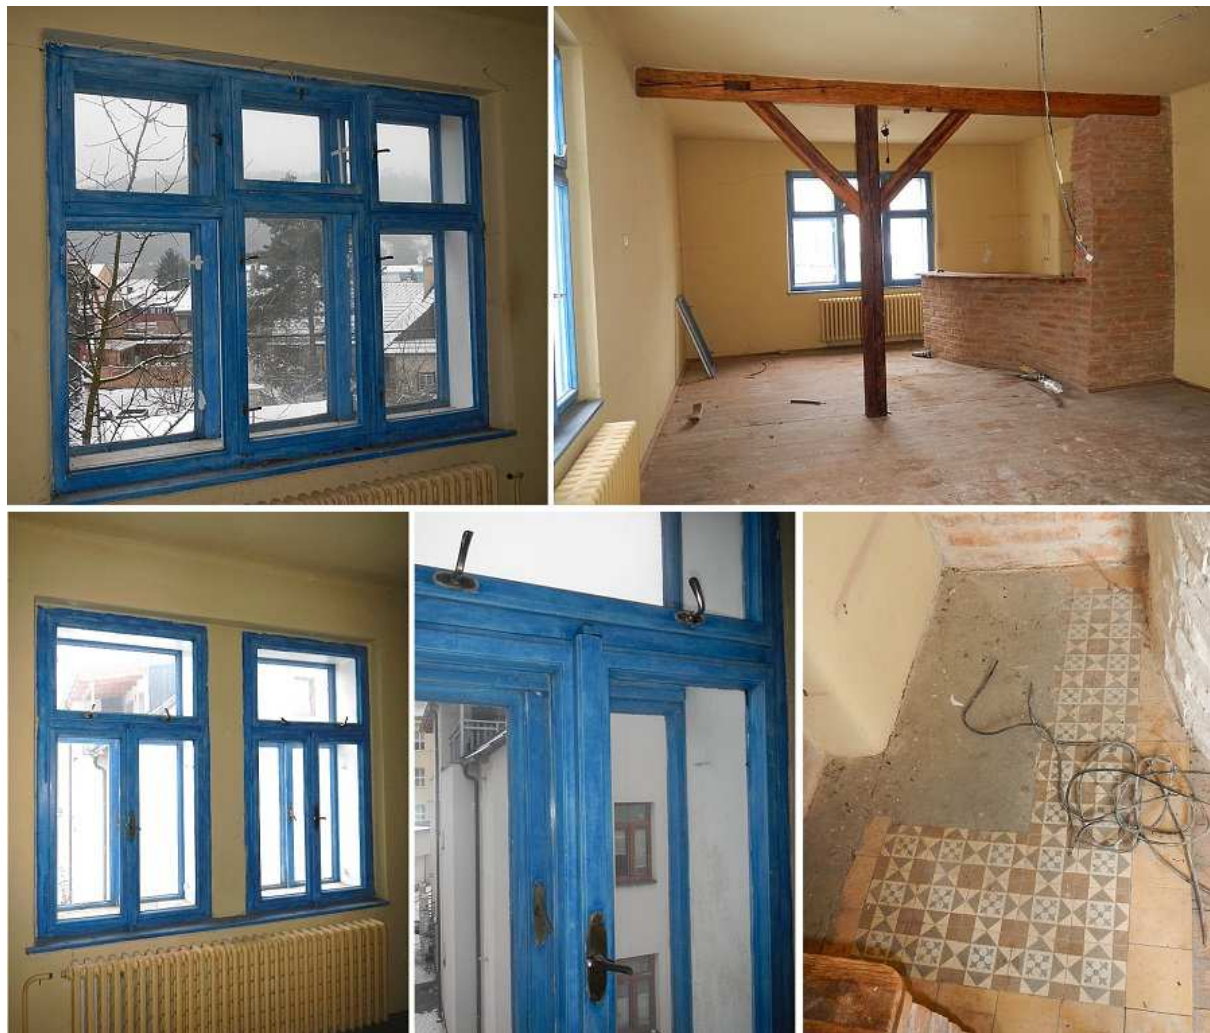
## Veliký pokoj 210

má prkennou *podlahu*, v malé části při severní stěně, spíše v západní třetině, úsek zajímavější *dlažby*, pouze v nevelkém obdélníku, jehož severovýchodní část je betonová, asi tu stála nějaká kamna - při nich z jižní a západní strany tedy byla zajímavější dlažba, jež měla borduru z naoranžovělých čtvercových dlaždiček; uvnitř skladba zdobenějších dlaždiček

uprostřed s motivem modré čtyřčetné sněhové vločky, kolem se proniká nakoso posazený čtverec s normálně situovanými čtverci v hnědých odstínech.

Tato dlažba se dnes nachází za jakýmsi barovým pultem, který byl vymezen z jižní strany konvexkonkávně tvarovanou zídka z režných spárovaných cihel, nahoře je dřevěná deska; zídka asi 110 cm vysoká se opírá na východním konci o přízední pilíř, kde podpírá trám pod stropem, nesený dřevěným sloupkem s pásky z obou stran. Jinak je ovšem *strop* hladký, omítaný.

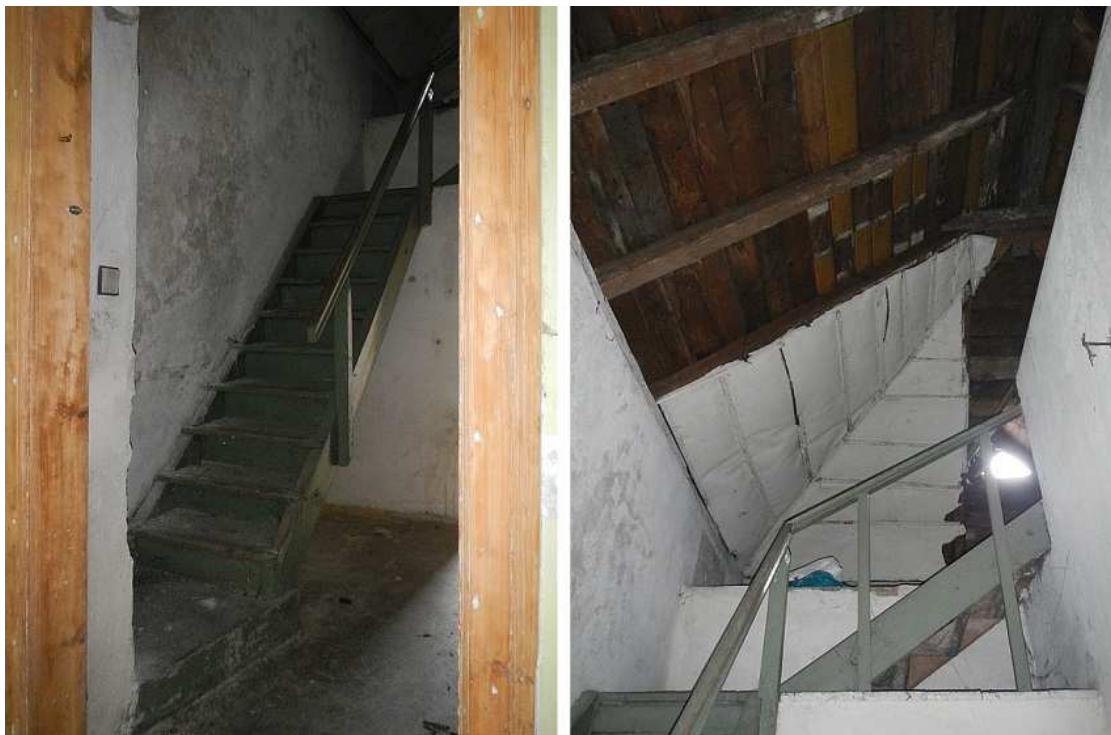
### Půdní prostor 301

je přístupné pomocí pravoúhle zalomeného dvouramenného dřevěného **schodiště**, umístěného ve 202, jeho nástupní rameno při západní stěně je delší, následuje čtvercová podesta a krátké výstupní rameno při severní stěně; schodiště je schodnicové, má tedy po stranách dřevěné profily obdélného průřezu, stupně i podstupnice jsou dřevěné, zábradlí velmi jednoduché z hranolových stojek a madla jen lehce profilovaného. Stěny při schodišti jsou omítané.
