# **Janderova vila čp. 312**

**v Lukesově ulici v Ústí nad Orlicí**

**STAVEBNĚ HISTORICKÝ PRŮZKUM**

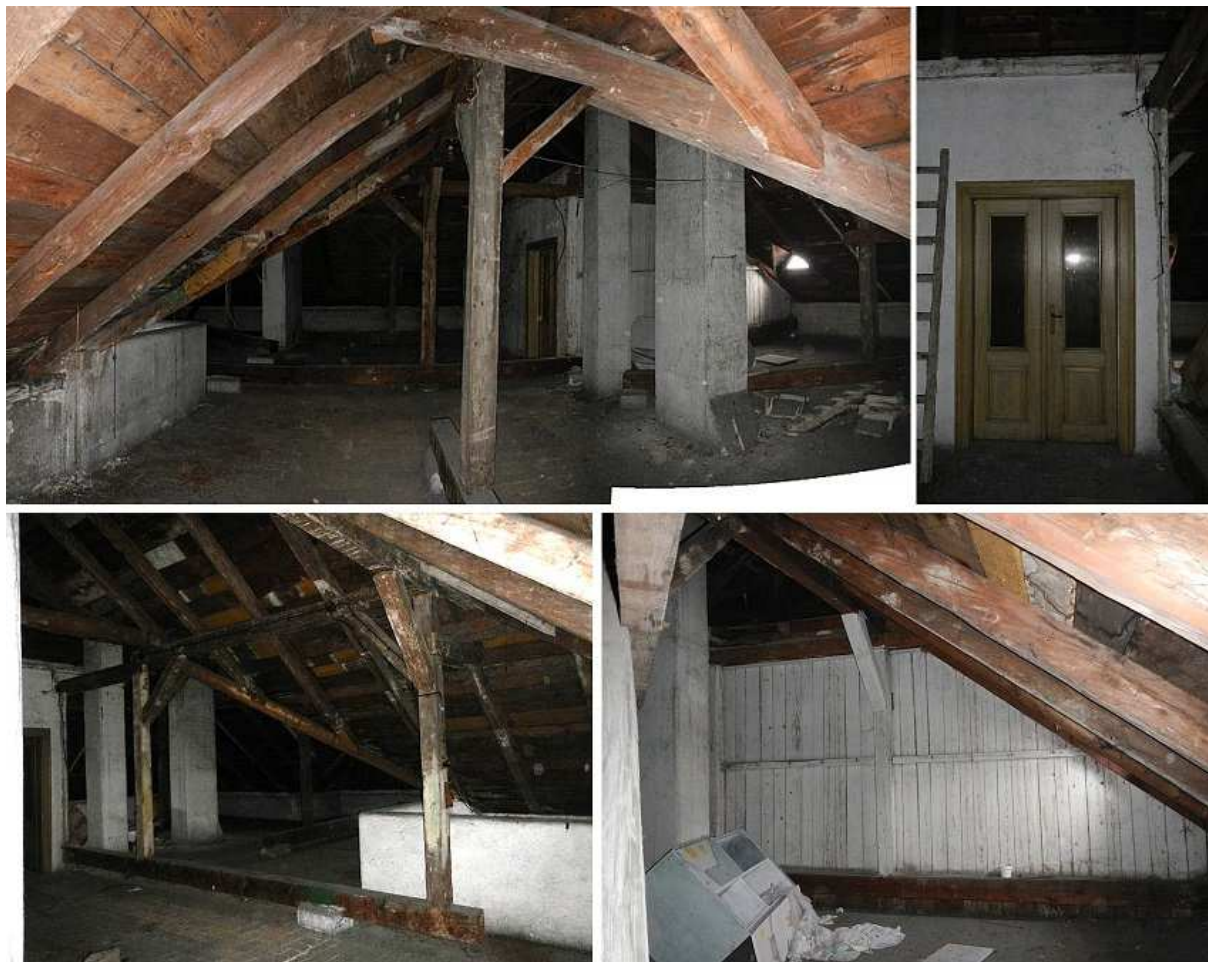
V samotném **podkroví** je *podlaha* z plných cihel, po obvodu obíhá omítaná půdní nadezdívka asi 60 cm vysoká, ve stejném stylu je i zábradlí kolem prostoru s výstupem schodiště, omítána jsou i tělesa několika komínů (jeden v severovýchodní části a dva v jihozápadní části), opatřená cementovými komínovými dvířky.

**Krov** má plné bednění, je tvořen samozřejmě krokvemi a vaznicemi pod několika hřebeny a úžlabími, protože zásadní tvar je valbový s krátkými hřebeny; vazné trámy jsou velmi úsporně použity, netvoří žádnou celistvou soustavu, vybíhají šikmo ze všech koutů kromě severozápadního, dále je tu dlouhý vazný trám v severojižním směru zhruba uprostřed (k severní stěně však nedosahuje) a krátký, také kolmý vazný trám, vybíhající ze západní strany; na těchto vazných trámech spočívají stojky s pásky, nesoucí obvodovou vaznici.

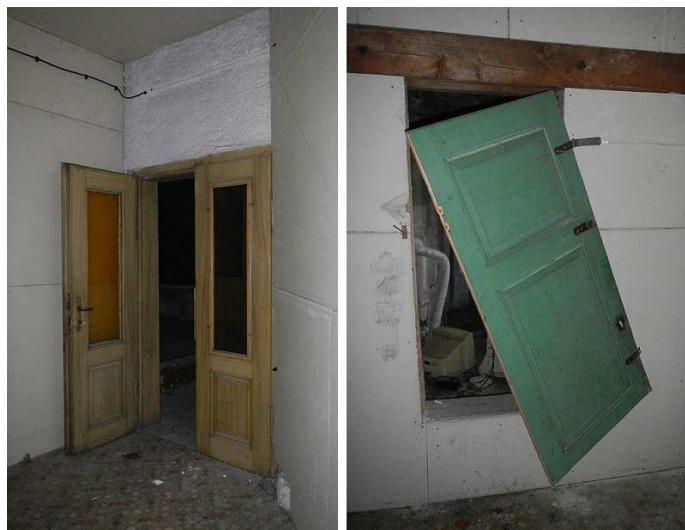
### Prostora 302

má lichoběžníkový tvar, podbití krovu i stěny jsou hladké, tvořené velkými sololitovými nebo umakartovými jednobarevnými deskami, pouze krátká severní stěna s popsanými dvoukřídlými dveřmi je zděná, omítaná a bílená. Podlaha je zřejmě z PVC, které imituje drobnou dlažbu z mozaiky,

v severovýchodní stěně vlají nad vysokým prahem dvířka o dvou profilovaných výplních, na zámečnických závěsech, částečně vytržená.

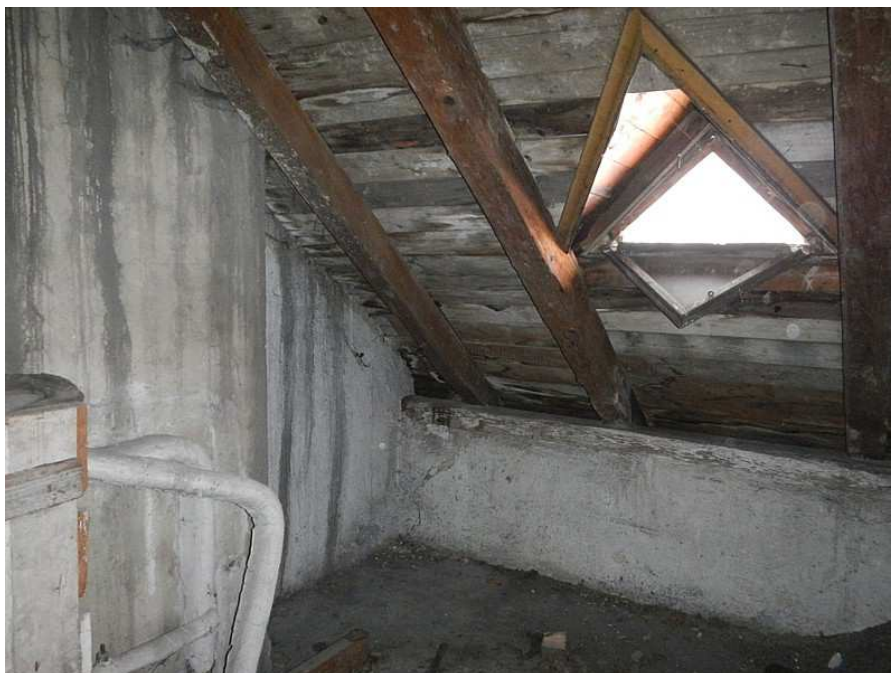
### **Prostor 303**

je trojúhelníkového půdorysu, daleko hůře upravený než 302, s viditelnou konstrukcí krovu, v ní trojboký vikýř; *jihozápadní stěnu* tvoří viditelná dřevěná konstrukce z prken a krajinek, s využitím stojky krovu, *severní stěna* je zděná, téměř hladce omítnutá, pročleněná komínem, po *východní straně* omítnutá půdní nadezdívka. *Podlaha* zřejmě betonová.

str. 56 **Severovýchodní partie podkrovního prostoru 303.** Foto L. Svoboda 2022.
