Soupis uměleckých a uměleckořemeslných děl na území města Ústí nad Orlicí

k. ú. Černovír, Knapovec a Oldřichovice u Ústí nad Orlicí

Radim Jakesch

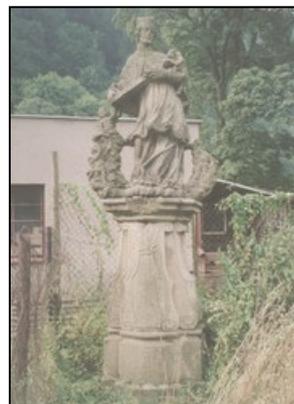
Trojdielný podstavec – 1) sokl se středovým rizalitem; 2) dřík se stlačenými volutami po stranách, které se opakují i na středovém rizalitu; 3) zakončen je profilovanou římsou, nad kterou jsou oblaka s andělíčky, uprostřed stojí sv. Jan Nepomucký, který drží kříž s tělem Krista. Po stranách světce zmínění andělci (spodní levý andílek s prstem pravé ruky na ústech, nad ním andílek s ratolestí v pravé ruce - levou přidržuje šat Jana Nepomuckého, vpravo na obláčku andílek s pravou rukou zvednutou, levou rukou přidržuje knihu, která stojí v obláčku), kteří kompozičně uzavírají celek sousoší. Na boku soklu je datum 1749. Vzadu na dříku nápis: Renov.15/5.1914 /. Rokoko.

Porostlé lišejníkem. Římsa je ve střední části (v místě kotvení lucerny) vylomená, od vylomení vlevo je puklina. Andílek stojící vpravo má uraženou hlavu.

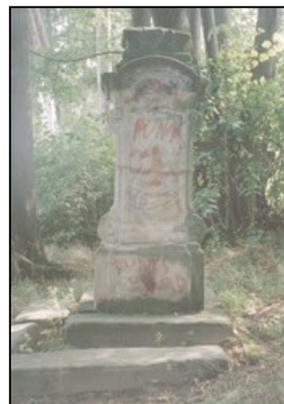
Na dvoustupňové základně stojí trojdílný hranolový podstavec na 1) vysokém soklu; 2) dřík má po stranách jednoduché voluty. Na přední straně reliéf P. Marie stojící na obláčcích, s Ježíškem v náručí, oba v dlouhých pláštích, na hlavách koruny. Vše jednoduché až schematické. Podstavec je ukončen 3) vzhůru prohnutou profilovanou římsou, v segmentu byla konzolka. Nástavec profilovaný, na přední straně reliéf obláčků. Sousoší chybí. Vzadu na dříku podstavce špatně čitelný nápis: _1786_. Zbytky polychromie a zlacení.

Porostlý lišejníkem, počmáraný barvou, sousoší chybí, všechny spoje rozvolněné, základna těž, železná konzolka chybí. Sousoší chybí.

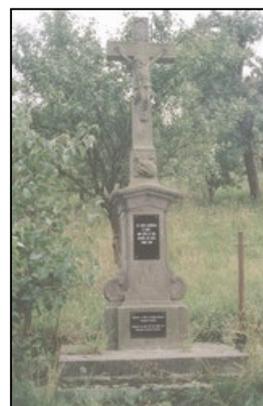
Na třístupňové základně umístěn trojdílný podstavec s jednoduchými volutami po stranách, ukončený střežovitou římsou. Na přední straně soklu je nově umístěna skleněná deska s nápisem: "Opraveno L. P. 1995 za přispění bývalých německých osadníků.", v českém a německém jazyce. Na přední straně dřívku je nově umístěna další skleněná deska s nápisem: "JÁ JSEM VZKŘÍŠENÍ A ŽIVOT, KDO VĚŘÍ VE MNĚ, NEUMŘE NA VĚKY, PRAVÍ PÁN". Pod tím je v kameni vytesán původní nápis: I. K. 1781. Na vysokém nástavci s lebkou a překříženými hnáty, stojí kamenný kříž s tělem Krista, nad ním nápisová deska INRI.

Po opravě.

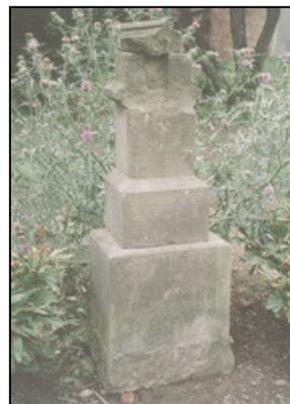
Železný kříž na kamenném podstavci tvaru stupňovitého hranolu s římsou.

Podstavec je v místě osazení železného kříže rozlomen, kříž je umístěn v garáži majitelů domu. Mírně porostlé lišejníkem.

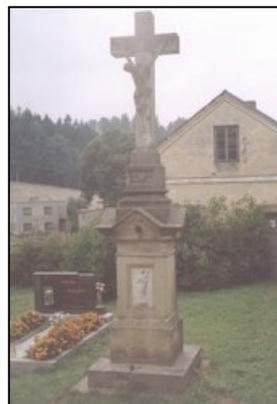
Na dvoustupňové základně jednoduchý hranolový podstavec. 1) sokl jednoduchý; 2) Vpředu v dřívku vpadlé pole se světlem, nad ním železný závěs pro lucernu; 3) podstavec zakončuje prolamovaná profilovaná římsa. Nad římsou je nástavec, který má vpředu vpadlé pole s atributy (srdce, klíč, kříž). Kamenný kříž je jednoduchý s tělem Krista, nad ním nápisová deska.

Dobrý, mírně porostlé lišejníkem.

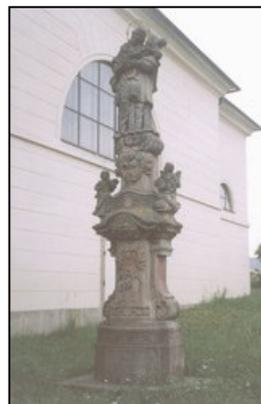
Hranolový dvoudílný podstavec, bohatě ornamentálně zdobený, po stranách s volutami, zakončuje jej prohnutá profilovaná římsa, v prohnutí jsou andílci. V přední stěně podstavce je reliéf ze života Jana Nepomuckého. Na římsce je zdobený nástavec, na něm stojí socha světce. Litinová konzolka s lucernou je kotvená do římsy. Datace: 1821.

Dobrý, porostlé lišejníkem.

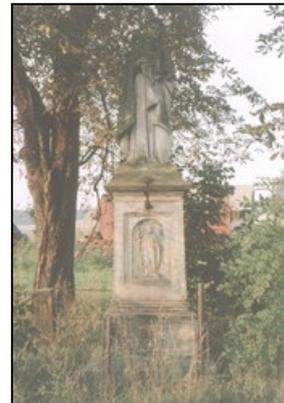
Na jednostupňové základně je trojdílný podstavec - 1) nízký sokl s německým nápisem vpředu; 2) hranolový dřík, na jeho přední straně je ikona s reliéfem postavy světce; 3) profilovaná nevýrazná římsa. Na plintu stojí socha Panny Marie s dítětem. Kolem je mezi čtyřmi nárožními pískovcovými sloupky litinové zábradlí. Datace: 1875

Mírná koroze pískovce, jinak v pořádku. Na kameni jsou patrné zbytky polychromie a zlacení.

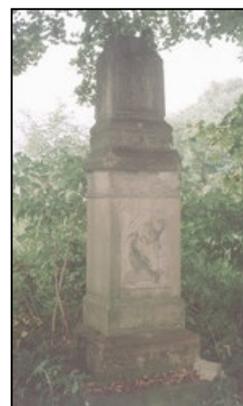
Na dvoustupňové základně je třídílný podstavec - 1. nízký sokl, na něm nečitelný malovaný nápis; 2. Hranolový dřík - v jeho spodní části je německý nápis "Drei sind die Zeugnihs geben in Himel: / der Vater, das Wort under heilide / Ceist."; uprostřed je vpadlé pole s reliéfem ukřižování Krista, nahoře rostlinný reliéf; 3. jednoduchá nevýrazná římsa, na ní vysoký kónický nástavec, vepředu vpadlé pole. Na něm sousoší: v obláčcích jsou okřídlené andělí hlavičky, uprostřed stojící postava v nařaseném rouchu, pod ní holubice, za postavou dvě sedící postavy. Kolem zbytky železného zábradlí. Datace: 1892.

Kámen je korodován, porostlý mechem, chybí hlavy a ruce postav, nástavec je puklý. Sousoší leží na zemi.

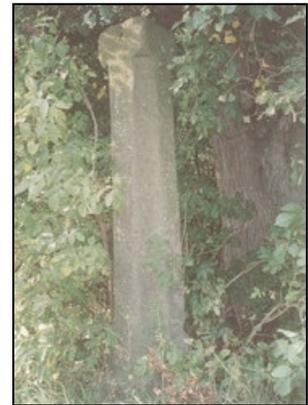
Subtilní dvoudílný podstavec na nízkém soklu. Na podstavci malá kaplička s křížem a obrazem a železným křížkem nahoře. Kolem r. 1600. Pískovec, nedatováno, autor neúveden.

Kámen je korodovaný, porostlý lišejníkem. Dílo je kompletní, kaplička je však shozená na zem, leží vedle pilíře, zarostlá trávou.

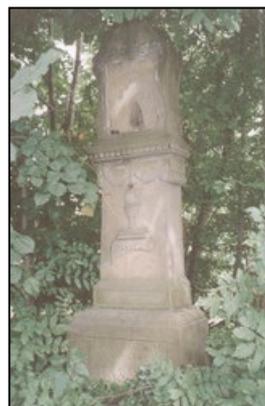
Na kvádrovém soklu, který má vpředu nápis "W. S. - 1883", je štíhlý dřík. Na jeho přední straně je reliéf kalichu, pod ním nečitelný nápis, nad kalichem girlanda. Podstavec zakončuje jednoduchá římsa, na ní je kaplička s vpadlým polem, kolem něho jsou reliéfy rostlinných motivů. Vzadu na dříku je německý nápis.

Koroze pískovce, porostlé lišejníkem. Chybí malovaný obraz v kapličce.

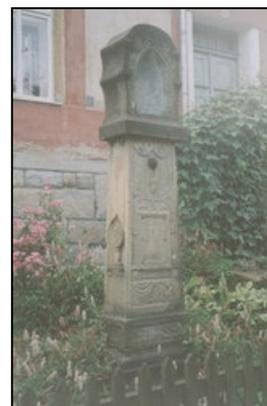
Na nízkém soklu je kónický vysoký subtilní dřík, zdobený ze tří stran reliéfy - girlandy, hořící srdce atd. Vpředu uprostřed dříku byla ve vpadlém poli plechová nápisová deska. Jednoduchá římsa (či soklík kapličky) je vpředu zdobená girlandami a rostlinnými motivy. Kaplička má po stranách voluty.

Koroze pískovce, lišejník.

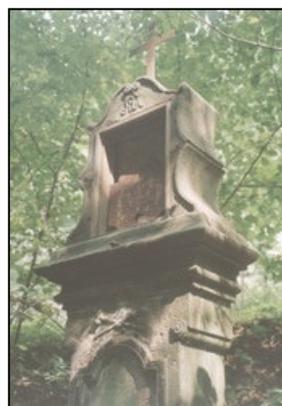
Na třístupňové základně je trojdílný podstavec - 1. jednoduchý sokl, který je vpředu v rozích zdoben růžicemi, dole je datace 1866; 2. dřík je štíhlý, vpředu dole atributy umučení, vprostřed je orámované vpadlé pole (pro malovaný obraz či nápisovou desku), nad tím je zkřížené kopí a houba, po stranách dříku náznak volut; 3. římsa je profilovaná. Nahoře je kaplička s vpadlým polem vpředu, do něho je zasazen obraz v dřevěném rámu malovaný na plechu. Nahoře je reliéfní nápis MARIA. Na vrcholu kapličky je železný křížek.

Koroze pískovce, porostlé lišejníkem.

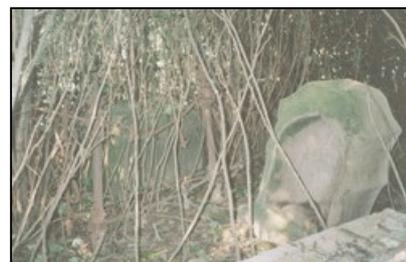
Na jednostupňové základně je dvoudílný podstavec - 1. kvádrový sokl; 2. hranolový dřík s nápisem. Na podstavci je umístěna kaplička. Kolem litinové zábradlí.

Sokl je v pořádku, podstavec a kaplička jsou shozené na zem. Zábradlí je poškozené. Vše zarostlé hustým křovím.

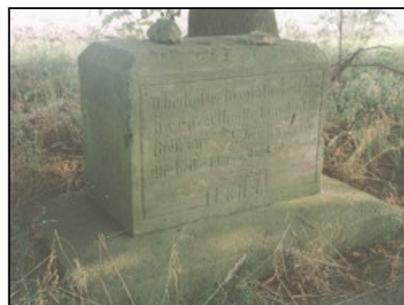
Na jednostupňové základně je dvoudílný podstavec - 1. kvádrový sokl s nápisem a datací 1884; 2. hranolový dřík s nápisem.

Sokl je v pořádku, dřík je shozený na zem, ostatní části zřejmě chybí.

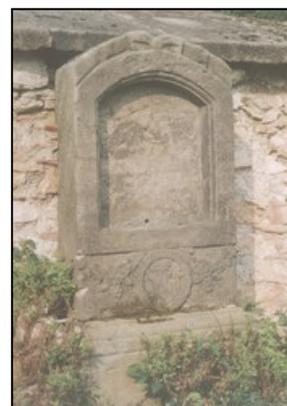
Na nízkém podstavci bez soklu a římsy je obdélná kaplička zakončená segmentem. Ve vpadlém poli chybí malovaná vyobrazení. Pod ním v kruhovém reliéfním rámci je číslo zastavení (např. SXIII), kolem festony.

Některá zastavení jsou shozená na zem, některá chybí. Porostlé lišejníkem a mechem.

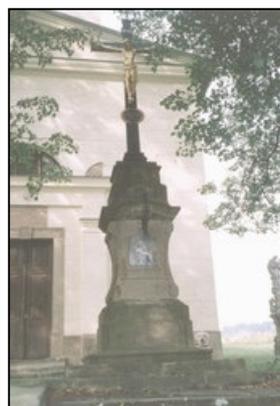
Mezi dvěma lipami je na třístupňové základně, k níž vede kamenné schodiště, mohutný trojdílný podstavec: 1) na dvoustupňovém soklu, vpředu zdobeném rozetami je 2) ze stran vykrojený dřík, po stranách voluty, vpředu kartuš s malovaným vyobrazením P. Marie s tělem Krista po sejmutí z kříže. Nad kartuší je železný svícen na konzolce. 3) podstavec zakončuje profilovaná prohnutá římsa, v prohnutí je holubice. Dvoustupňový nástavec je vpředu zdobený atributy, rostlinnými motivy a festony. Je zakončen římsou, na něm stojí dřevěný kříž s pozlaceným tělem Krista, nad ním je nápisová deska INRI, pod ním další nápisová deska s textem "DOKONÁNO JEST". Na patě kříže je lebka. Bez datace.

Dobrý, stupně základny jsou rozvolněné.

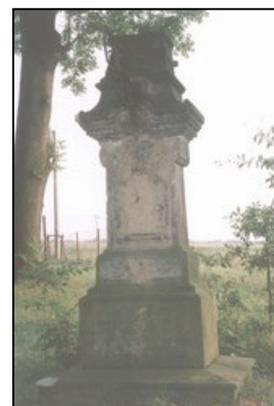
Na třístupňové základně je hranolový trojdílný podstavec s 1. mohutným soklem, na kterém je vpředu nečitelný německý nápis. Sokl přechází přes nižší patku v dřík. Patka je vpředu zdobena rostlinnými motivy. 2. V přední straně dříku je vpadlé pole, v němž byla malovaná plechová deska. 3. Podstavec je ukončen silně předsazenou profilovanou římsou, vpředu prohnutou, v prohnutí je reliéf holubice. Vysoký profilovaný a zdobený nástavec, vpředu má vsazenou konzolu na lucernu. Na nástavci je železný kříž. Kolem bylo litinové zábradlí, vsazené do rohových pískovcových sloupků.

Porostlé lišejníkem, kámen je korodován, kříž je vylomen z kamene. Na kameni jsou zbytky zlacení. Ze zábradlí se dochovaly pouze sloupky.

Železný kříž je v sousedním domě p. Žďárského.

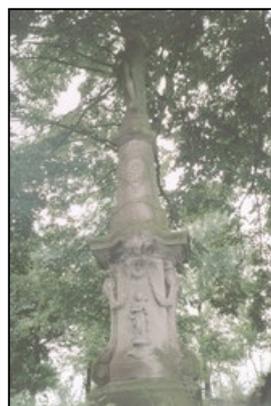
Kříž má uražená ramena, Kristus ruce. Kámen porostlý lišejníkem, ve spodní části mechem.

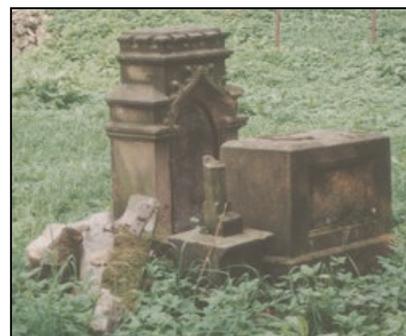
Dvoudílný podstavec - 1. sokl s vpadlým polem vpředu; 2. dřík hranolový s hlubokou nikou vpředu, v ní byla pravděpodobně soška. Dřík zdobený římskami a rostlinnými motivy. Na dříku je vyšší nástavec, na něm útlý kamenný křížek.

Jednotlivé díly jsou rozložené, leží na zemi. Mírná koroze pískovce, porostlé lišejníkem.

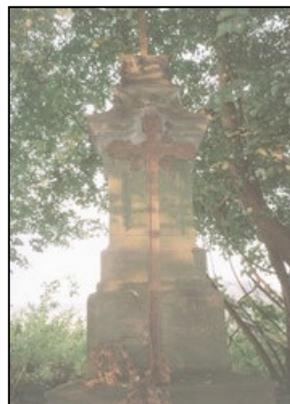
Na třístupňové základně je mohutný trojdílný podstavec - 1. sokl s datací 1863; 2. dřík dole zdobený rostlinnými motivy, vpředu uprostřed je orámované pole pro malovaný obraz; 3. profilovaná římsa je vpředu prohnutá, v prohnutí je holubice. Kónický nástavec je zdobený girlandou a rostlinnými motivy, nahoře je beránek. Na nástavci je velký železný kříž se zdobnými rameny. Kolem je zábradlí v kamenných sloupcích.

Pískovec je značně korodován, je porostlý lišejníkem. Kříž je odmontovaný, stojí na zemi, opřený o podstavec. Ze zábradlí se zachovaly jen sloupky.

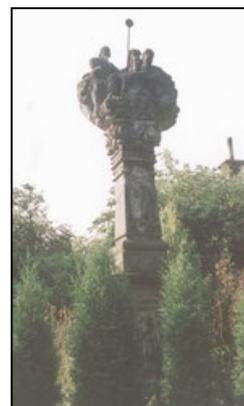
Koroze kamene, na několika místech je kámen puklý, porostlé lišejníkem.
